ارزیابی نفوذپذیری توده سنگ های ساختگاه سد بیستون، کرمانشاه

غلامرضا خانلری^۱ مهدی کریمی^{۲*}،

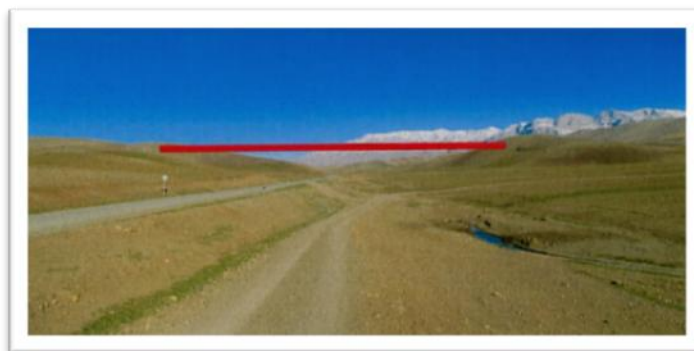
شکل ۲: نگاه از پایین دست (موقعیت محور سد)

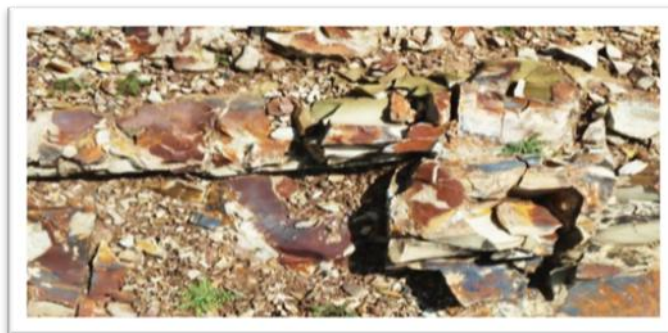
شکل ۳: بخشی از رخنمون رادیولاریت های ساختگاه سد بیستون

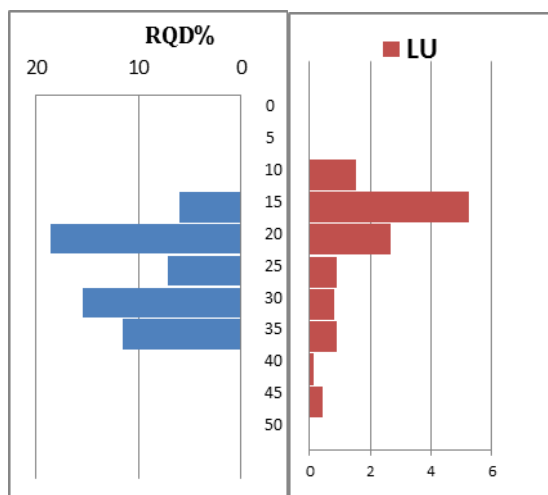
شکل ۷: (۱-۱) BH رابطه بین LU, RQD% در تکیه گاه چپ

*مطابق با شکل ۷ و ۸ RQD پایین و لوژان پایین، این حالت نشان دهنده پرشدگی درزه ها یا عدم ارتباط هیدرولیکی درزه های موجود در توده سنگ است (۷).

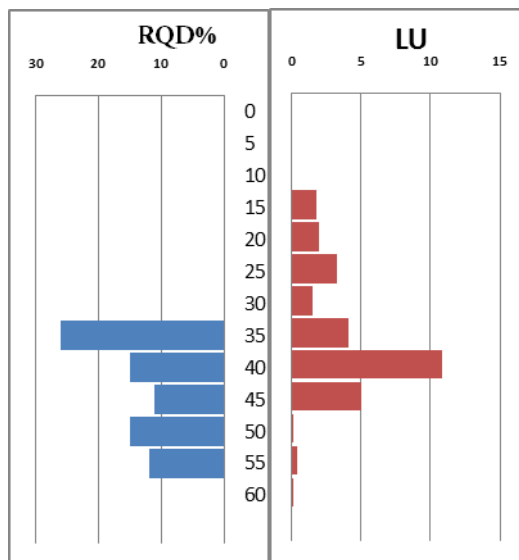
شکل ۸- رابطه بین $RQD(\%)$ ، LU در تکیه گاه راست
