تحلیل پایداری زمین لغزش در محله طالقانی شهر گرمی واقع در استان اردبیل

چکیده

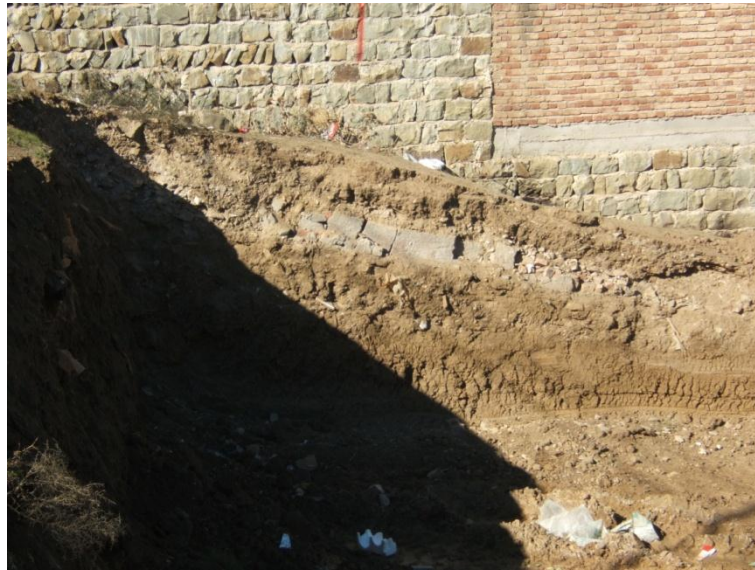
شکل ۲- سنگ‌های رسی در پی ساختمان‌های احداث شده قبلی و در محل احداث ساختمان جدید

در این منطقه یکی از علل‌های مهم و اصلی در وقوع لغزش وجود ترکیب‌های رسی فوق و نفوذ آب (حاصل از ریزش‌های جوی و دفع فاضلاب منازل) می‌باشد که بارگذاری‌ها و دستکارهای حاصل از ساخت و سازها ناپایداری دامنه محله طالقانی را تشدید نموده‌اند.

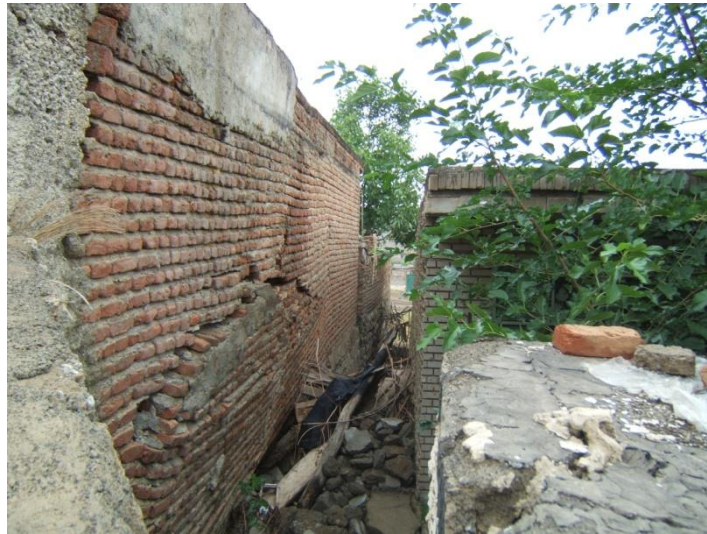
وقوع حرکات دامنه‌ای در محله طالقانی در طول سالیان گذشته خسارت‌های زیادی را بر مردم وارد کرده و هزینه‌های گزافی را بر دولت تحمیل نموده است، این خسارت‌ها بیشتر با تخریب منازل و ابنیه‌ها و سایر سازه‌های موجود عینیت پیدا کرده است (شکل ۳). ایجاد ترک‌های جزئی در برخی از دیوارهای ابنیه‌های مختلف در بخش کناری محله طالقانی نشان دهنده نشست زمین رسی و احتمالاً جایجائی خزشی در پنجه توده می‌باشد.

شکل ۳- ترک‌ها در محله طالقانی

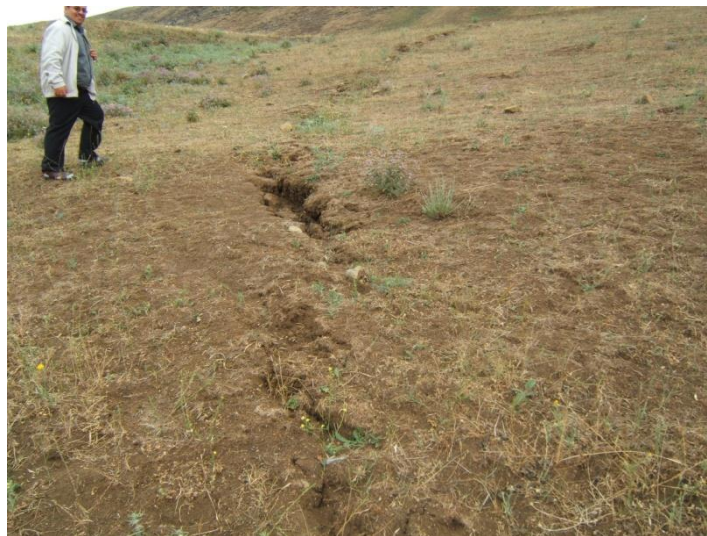
بررسی مقدماتی در راس دامنه‌ها نشان می‌دهد که در ترک‌های کششی قبلی که موازی با شیب و در جهت عمود بر آن تشکیل شده بودند جابجائی و تغییرات جدیدی مشاهده نمی‌شود (شکل ۴).

شکل ۴- ترک کششی جانبی (موازی شیب) ایجاد شده در سال‌های گذشته که جابجائی جدیدی در آن مشاهده نمی‌شود
