اثر فرسایش آبی و بادی بر سکونتگاه های سیستان

سحر سرگلزایی*^۱ دکتر ناصر حافظی مقدس^۲ دکتر غلام رضا لشکری پور^۳

The Water and wind erosion on the settlement of Sistan

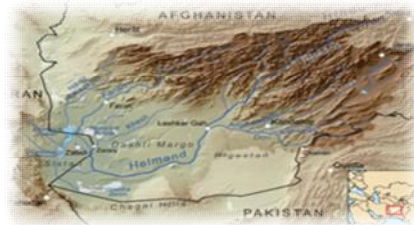
شکل ۱- مسیر حرکت رودخانه هلمند (هیرمند)

دشت سیستان به واسطه حرکت رودخانه های اصلی و فرعی منشعب از رودخانه هیرمند تا امروز به حیات خود ادامه می دهد. هر گاه رودخانه ها مسیر خود را به علت عوامل اقلیمی، پوشش گیاهی، عوامل زمین شناسی، دخالت های آگاهانه و گاه ناآگاهانه انسانی تغییر می دهند، جایگاه سکونتگاهها نیز دچار تغییرات می شود. هیرمند یا هلمند نام رودی است که از استان هلمند افغانستان به سمت ایران روان شده است (شکل شماره ۱).
